不具合対応手順

2019/3/15

株式会社センチュリー

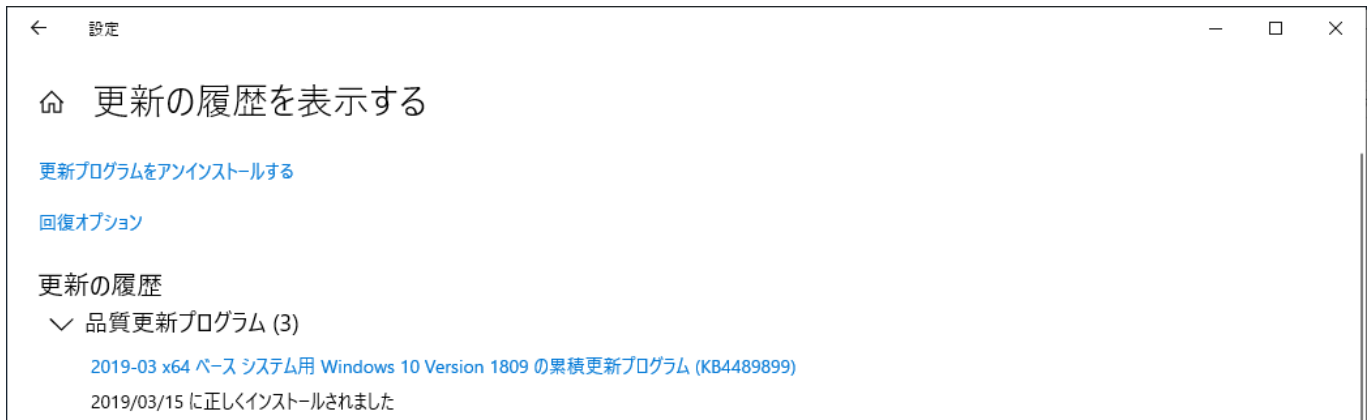
1. Windows10UPDATE を行いKB4489899 を適応します (2019/3/15 現在最新)

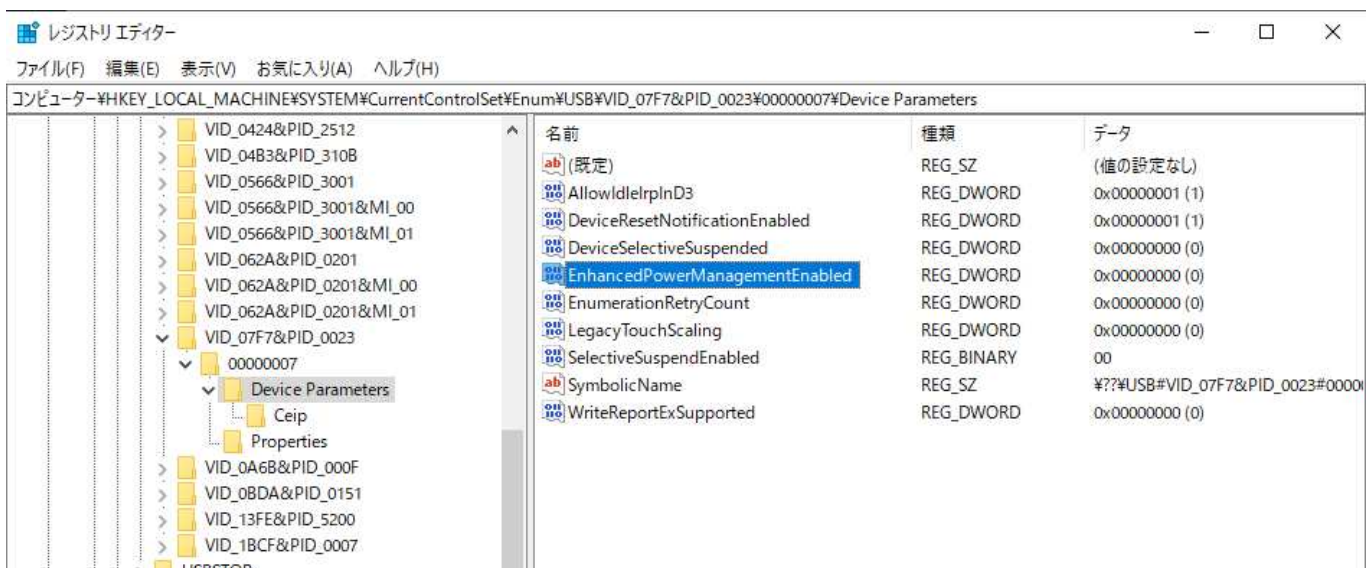
HKEY_LOCAL_MACHINE\SYSTEM\CurrentControlSet\Enum\USB\VID_07F7&PID_0023[シリアル番号]\Device Parameters\EnhancedPowerManagementEnabled
の値を： 1→ 0 に変更します

VID_07F7&PID_0023 が USB1HUB or USB1HUB-L となります

USB1HUB or USB1HUB-L を複数使用している場合[シリアル番号]が複数ありますので
全て変更してください
